En este reporte se presentan los resultados de un operativo especial de veeduría, realizado entre febrero y marzo de 2019, en 72 instituciones educativas de seis regiones (Tumbes, Piura, Lambayeque, La Libertad, Ancash y Lima Provincias), todas ellas afectadas por el Fenómeno del Niño Costero 2017. El objetivo de este operativo fue identificar el nivel de avance de las obras de rehabilitación o reconstrucción previstas en el Sector Educación. En estos centros educativos estudian más de 34 mil escolares.

Veeduría ciudadana  
de la reconstrucción

# OPERATIVO ESPECIAL DE VEEDURÍA EN INSTITUCIONES EDUCATIVAS

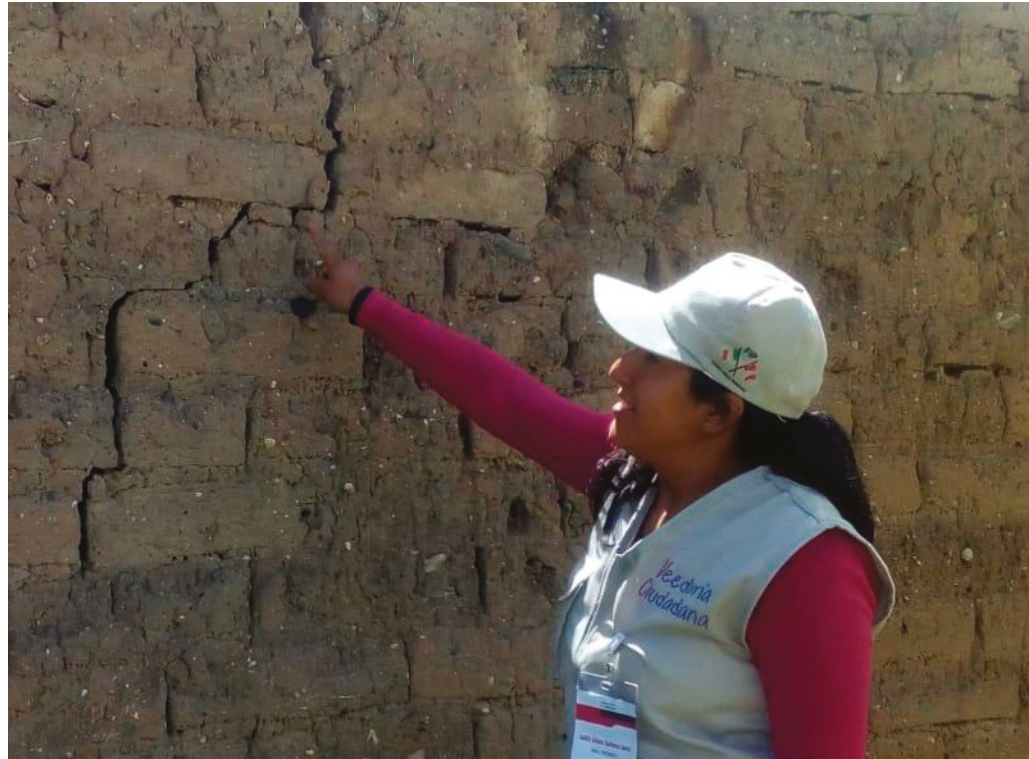
IE Inicial N° 251, ubicada en el centro poblado Paltay, distrito de Taricá, provincia de Huaraz. Aún no se ha iniciado la reconstrucción del cerco perimétrico.

| PROVINCIA<br>Y DISTRITO | INSTITUCIÓN<br>EDUCATIVA | ALUM-<br>NADO | UNIDAD<br>EJECUTORA | PRESU-<br>PUESTO S/. | OBSERVACIONES |
|---|---|---|---|---|---|
| HUARAZ,<br>TARICA | INICIAL N°<br>251 PALTAY | 63 | Ministerio de<br>Educación | 108,000 | Informaron a los<br>veedores que la obra<br>se iniciará en abril. |

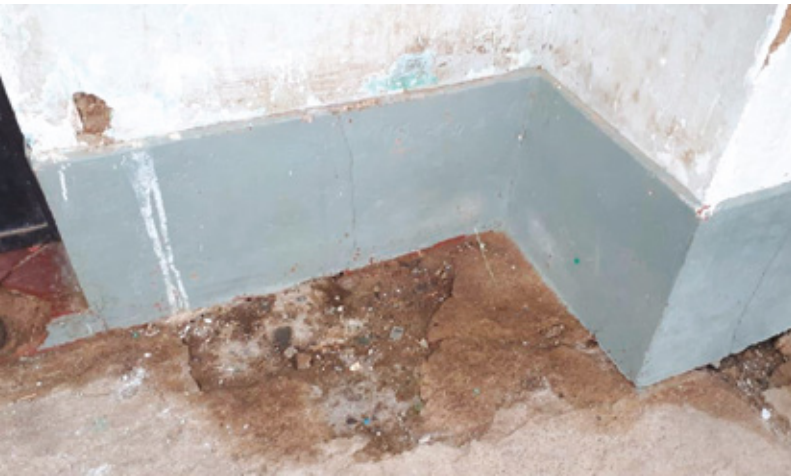
IE Angélica Harada, distrito de Yungay, provincia de Yungay. La tierra está erosionada y húmeda. La base del colegio no es llana. Falta muro de contención.

| PROVINCIA<br>Y DISTRITO | INSTITUCIÓN<br>EDUCATIVA | ALUM-<br>NADO | UNIDAD<br>EJECUTORA | PRESU-<br>PUESTO S/. | OBSERVACIONES |
|---|---|---|---|---|---|
| | N° 86625<br>ANGELICA<br>HARADA<br>VASQUEZ | 100 | Ministerio de<br>Educación | 11,933 | Paredes con<br>inclinación de 40°,<br>bases húmedas, tierra<br>erosionada. |

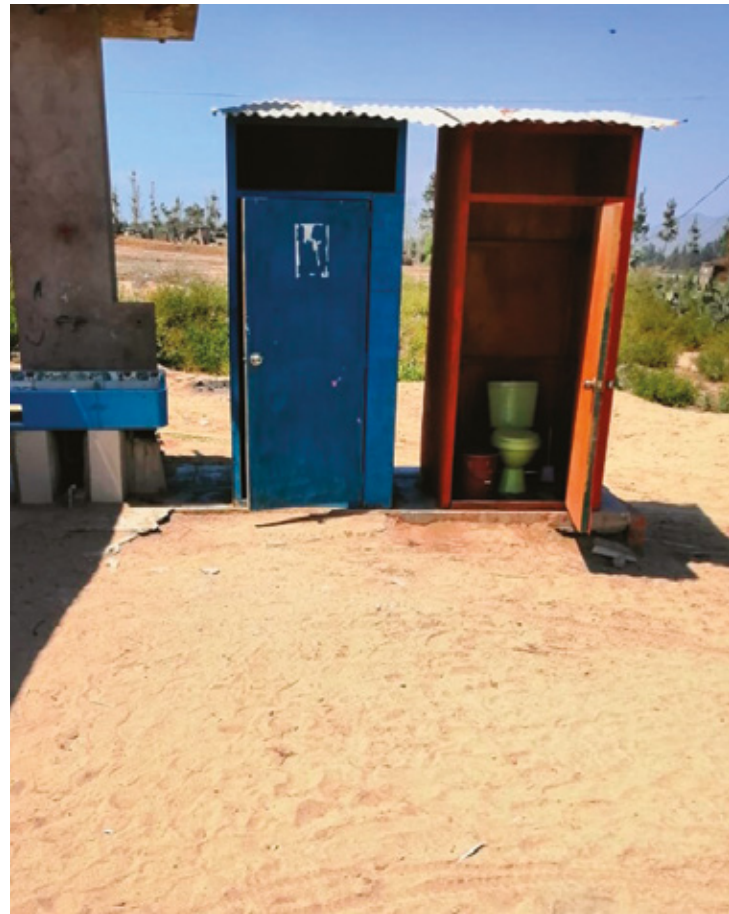
IE N° 88398, ubicada en Tangay Bajo, no cuenta con los dos módulos prefabricados, tampoco con cerco perimétrico ni con servicios higiénicos propios.

| PROVINCIA<br>Y DISTRITO | INSTITUCIÓN<br>EDUCATIVA | ALUM-<br>NADO | UNIDAD<br>EJECUTORA | PRESU-<br>PUESTO S/. | OBSERVACIONES |
|---|---|---|---|---|---|
| SANTA,<br>CHIMBOTE | N° 88398<br>TANGAY BAJO | 25 | Ministerio de<br>Educación | 348,647 | Estaban a la espera<br>de la instalación de<br>aulas prefabricadas.<br>Un aula y los<br>servicios higiénicos<br>fueron construidos<br>por los padres, pero<br>se encuentran muy<br>deteriorados. |

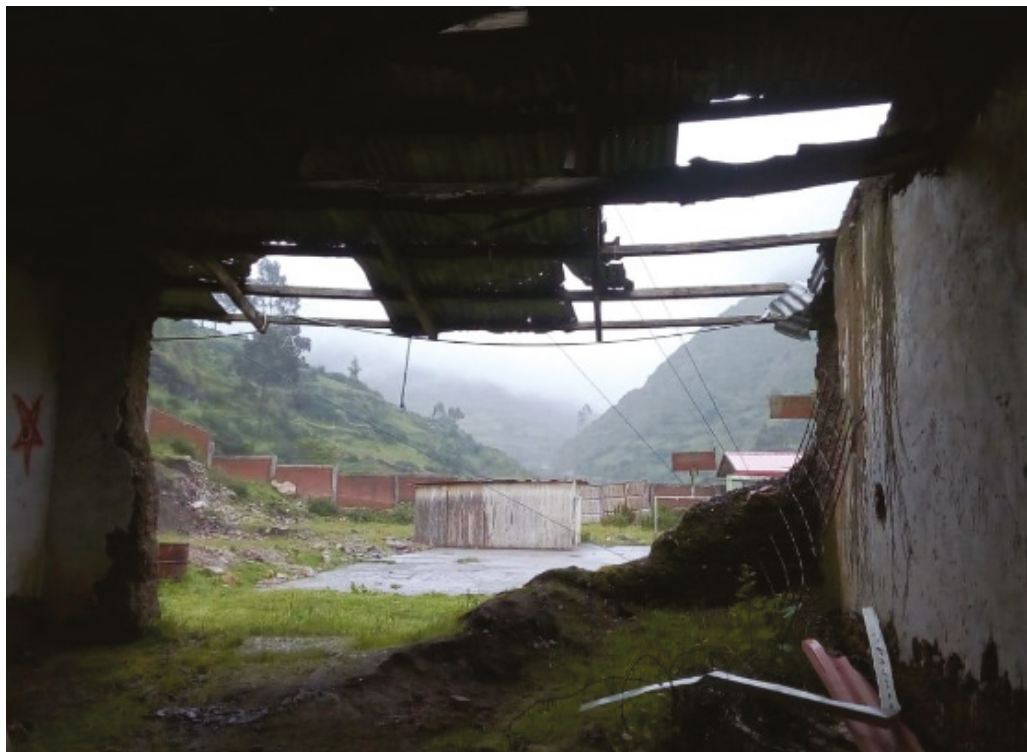
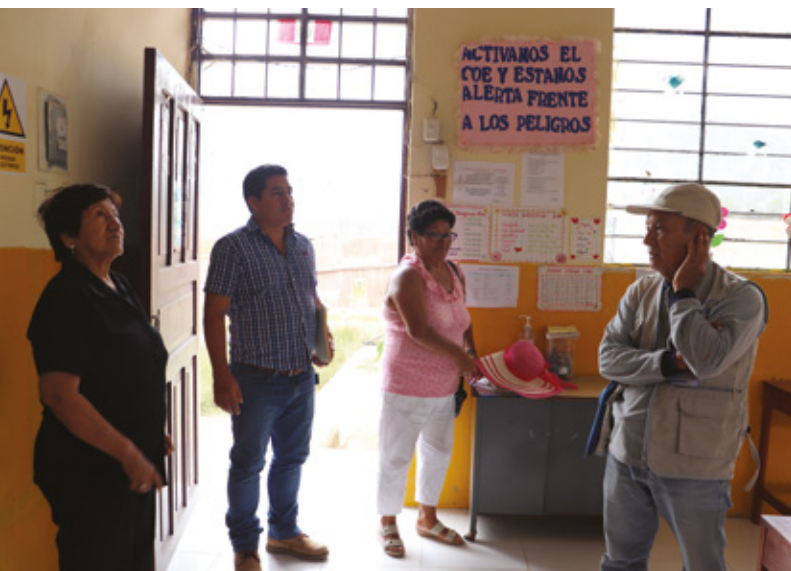
IE Ramón Castilla del distrito de Pacaraos, provincia de Huaral. Tiene baños en mal estado, así como aulas con techos y pisos en mal estado. Fierros oxidados en la periferia.

| PROVINCIA | INSTITUCIÓN EDUCATIVA | ALUM-<br>NADO | UNIDAD<br>EJECUTORA | PRESU-<br>PUESTO S/. | OBSERVACIONES |
|---|---|---|---|---|---|
| HUARAL,<br>PACARAOS | Ramón<br>Castilla | 131 | Ministerio de<br>Educación | 855,650 | Baños en mal estado,<br>aulas con techos y<br>pisos en mal estado.<br>Fierros oxidados en<br>la periferia. |

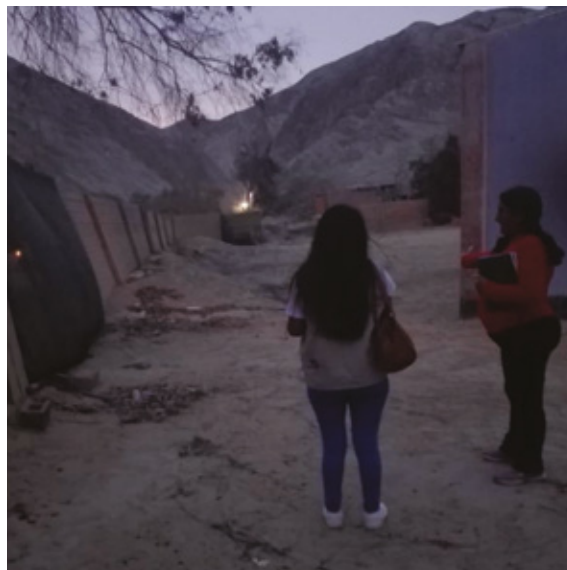
Visita a la IE N° 80093 José Olaya, centro poblado de Chorobal, distrito de Chao, provincia de Viru.

| PROVINCIA | INSTITUCIÓN EDUCATIVA | ALUM-<br>NADO | UNIDAD<br>EJECUTORA | PRESU-<br>PUESTO S/. | OBSERVACIONES |
|---|---|---|---|---|---|
| VIRÚ, CHAO | N° 80093<br>José Olaya | 23 | Ministerio de<br>Educación | 84,000 | No hay señalización<br>en los baños y no<br>están operativos. |

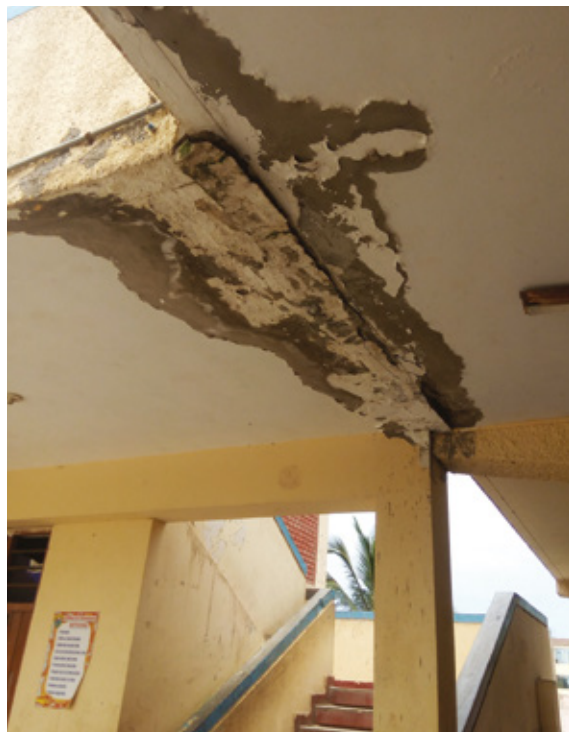
IE Santa Rosa de Lima, distrito de Sayán, provincia de Huaura. Paredes inclinadas, ventanas rotas de las aulas y módulos solo para los más pequeños.

| PROVINCIA | INSTITUCIÓN EDUCATIVA | ALUM-<br>NADO | UNIDAD<br>EJECUTORA | PRESU-<br>PUESTO S/. | OBSERVACIONES |
|---|---|---|---|---|---|
| HUAURA,<br>SAYÁN | Santa Rosa de<br>Lima | 125 | Ministerio de<br>Educación | 11,252 | Paredes inclinadas,<br>ventanas rotas en<br>las aulas y módulos<br>solo para los más<br>pequeños. |

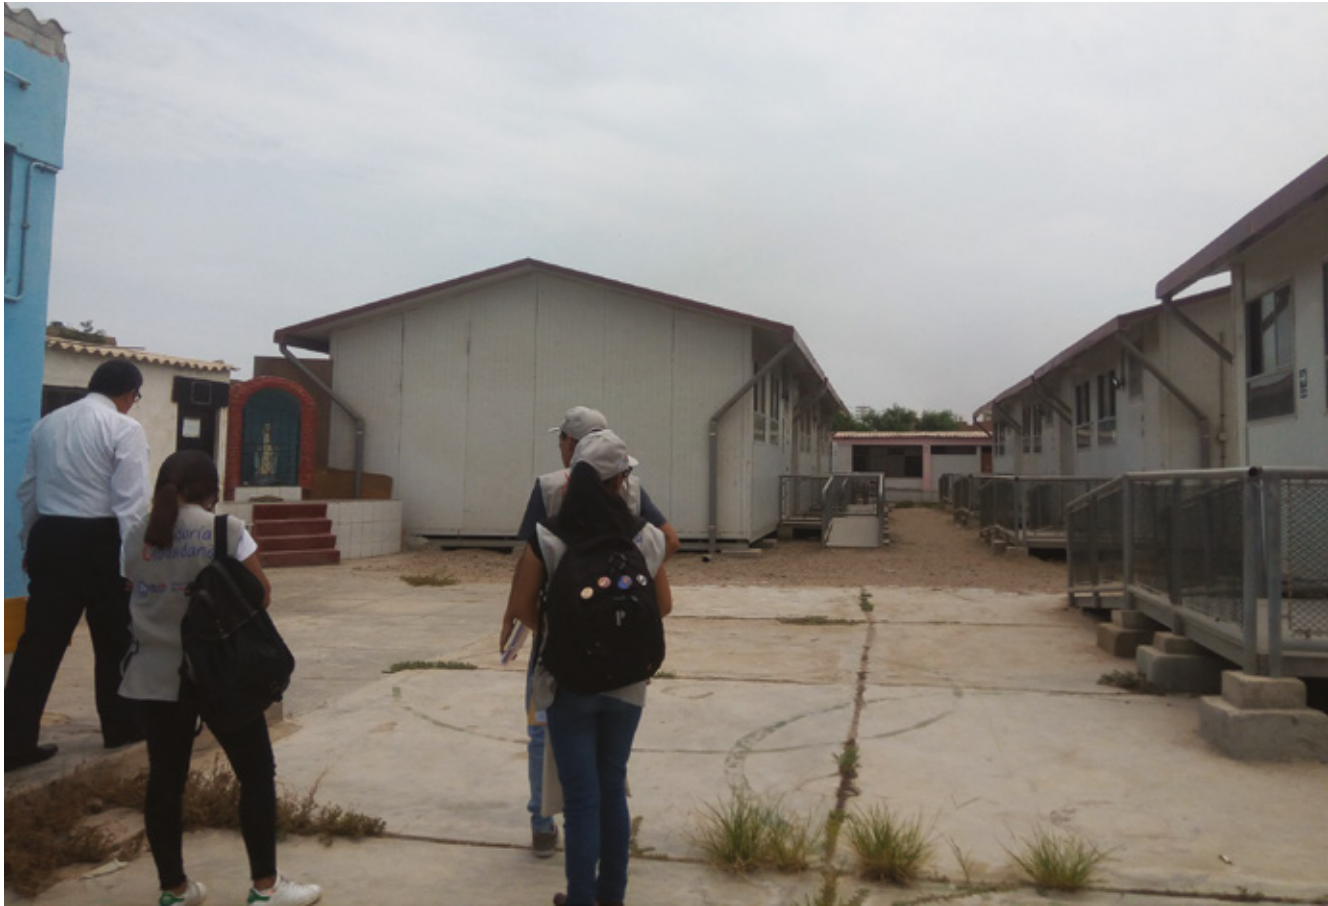
En varios de los colegios visitados se han encontrado complicaciones para el inicio de clases debido a la infraestructura dañada. Por ejemplo, la IE Cristo Rey fue declarada en alto riesgo por INDECI, pese a lo cual no se ha tomado ninguna acción, y las clases se van a iniciar bajo condiciones inadecuadas (en el segundo pabellón hay paredes a punto de desplomarse, y el cerco perimétrico del colegio está debilitado por el salitre). Por otro lado, la IE Mater Admirabilis (distrito José Leonardo Ortiz) tiene un pabellón con paredes rajadas, el cual debe ser reconstruido, pero no cuenta con espacio suficiente para colocar aulas prefabricadas. Esta situación es muy similar en los distintos colegios de la región, donde no se ha iniciado obras de reconstrucción. En algunos casos, según información proporcionada por los directores, se ha notificado que los expedientes técnicos deben ser elaborados nuevamente, permaneciendo sujetos a la misma situación de riesgo.

IE Cristo Rey ubicado en el distrito José Leonardo Ortiz, provincia Chiclayo. Se observa infraestructura del balcón dañada.

| PROVINCIA | INSTITUCIÓN EDUCATIVA | ALUM-NADO | UNIDAD EJECUTORA | PRESU-PUESTO S/. | OBSERVACIONES |
|---|---|---|---|---|---|
| | Cristo Rey | 1,425 | Ministerio de Educación | 8,099 | Hace 3 años, INDECI lo declaró en alto riesgo. La infraestructura eléctrica está colapsada, los muros están cediendo, el tanque elevado está inclinado, los desagües se encuentran en mal estado. |

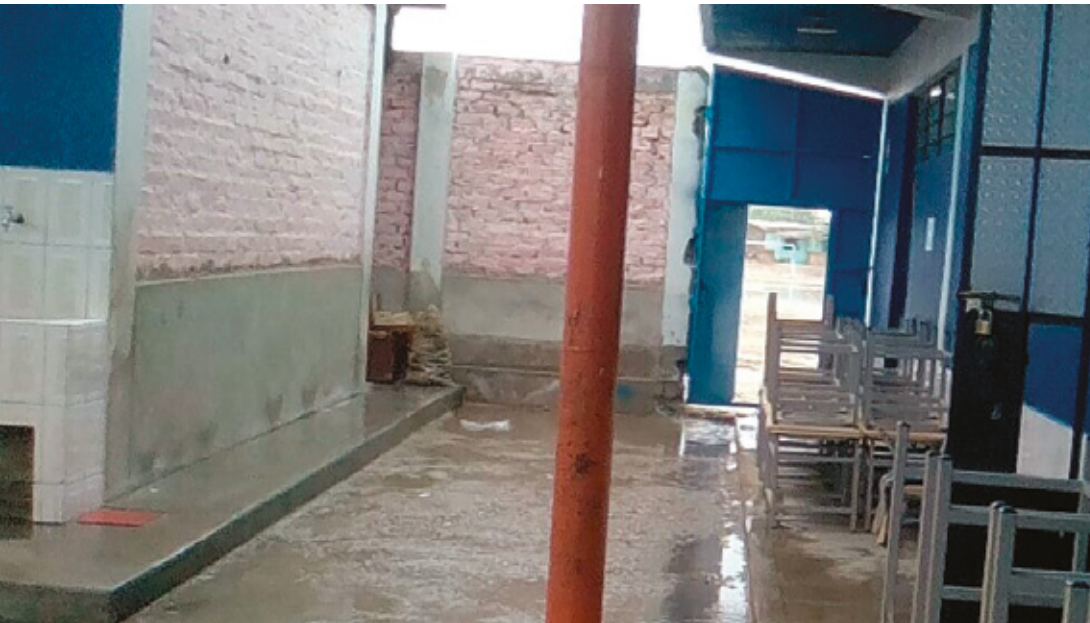
IE José Quiñones,  
Chiclayo. Se observa  
todas las aulas  
prefabricadas.

| PROVINCIA | INSTITUCIÓN EDUCATIVA | ALUM-<br>NADO | UNIDAD<br>EJECUTORA | PRESU-<br>PUESTO S/. | OBSERVACIONES |
|---|---|---|---|---|---|
| | N° 11024<br>José<br>Quiñones<br>Gonzales | 737 | Municipalidad<br>Provincial | 8,099 | Laboratorios no funcionan, baños en construcción. Aulas prefabricadas, no tienen mobiliario. |

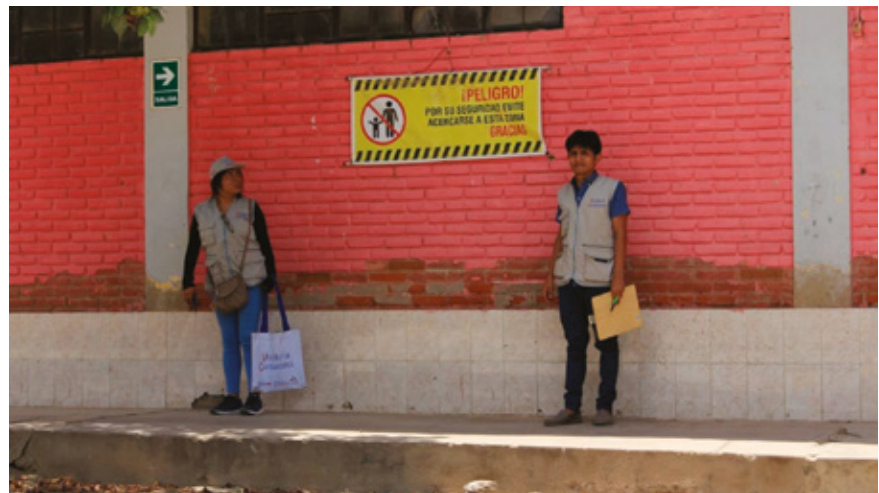
IE Santiago Artemio Requena Castro, situado en el Asentamiento Humano Nuevo Catacaos, distrito de Catacaos, provincia de Piura. La institución educativa tiene 6 aulas declaradas inhabitables por Defensa Civil.

| PROVINCIA | INSTITUCIÓN EDUCATIVA | ALUM-<br>NADO | UNIDAD<br>EJECUTORA | PRESU-<br>PUESTO S/. | OBSERVACIONES |
|---|---|---|---|---|---|
| | N° 14037<br>Santiago<br>Artemio<br>Requena<br>Castro | 563 | Ministerio de<br>Educación | 117,580 | 6 aulas declaradas<br>inhabitables por<br>Defensa Civil. |
